外構床タイル

マンション
大規模修繕

新築工事への
フリードバックⅡ

NPO法人
ニューアル技術開発協会

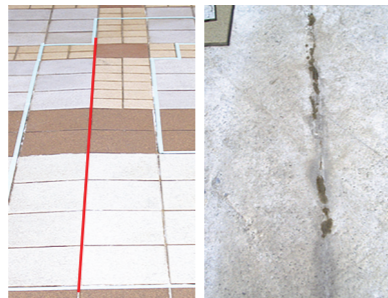
写真1

写真1は雨掛かりの床タイルの浮きで、水の浸入による影響が原因と推察される。養生テープを貼った個所が浮きにより割れ、跳ね上がった状態となる。写真では分かりにくいですが、赤線

部分を頂点に山型に盛り上がっている。
