梅雨時の注意点

マンション
大規模修繕

新築工事への
フィードバックII

下地水分量が品質に影響 仕上げ材の付着力低下

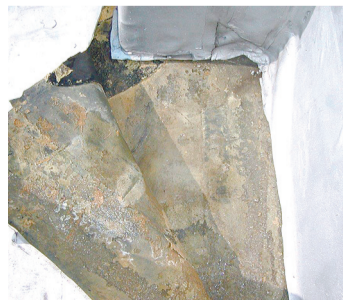
写真1

写真1は、加硫ゴムシート防水内部に水が溜まり、ウォータージェット状態になっていたものである。防水層に圧力をかけても、どこからもエアや水が出てくることはなく、防水層の破断等不具合も確認できなかったためコンクリートが適切に乾燥する前に防水施工した可能性も

原因の1つであると推察される。このケースでは既存防水層を撤去し、下地を乾燥させた上で新規防水シートを敷設することで、対策を講じた。

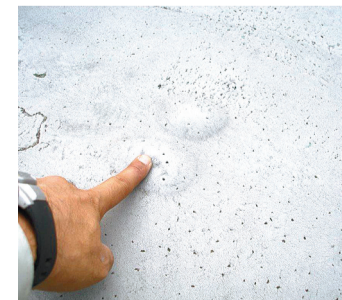
写真2

写真2は、ウレタン塗膜防水の膨れである。屋上や庇など直射の当たる部分では、特に熱の影響が強く、コンクリート内部水分の影響によって防水層を膨れさせてしまうことが多々あ

る。シート防水であれば、施工の際にエアを混入してしまうことも考えられるが、塗布防水の場合は、その可能性は低いと考えられる。

防水施工に限らず、タイルや塗装・シーリング等仕上げ材のほぼすべては、施工面の水分量が過多であれば、品質に大きく影響がでるため十分な管理が必要である。躯体と仕上げ材の間

に水分が介在すれば、仕上げ材の付着力は著しく低下し、塗布系の材料等では十分な硬化が得られなくなる。
